# Bottmingen Einst & Heute

## Bruderholzstrasse 11

Bottmingen Einst und Heute  
**Detailinformationen zu Tafel Nr. 13**  
**Bruderholzstrasse 11**

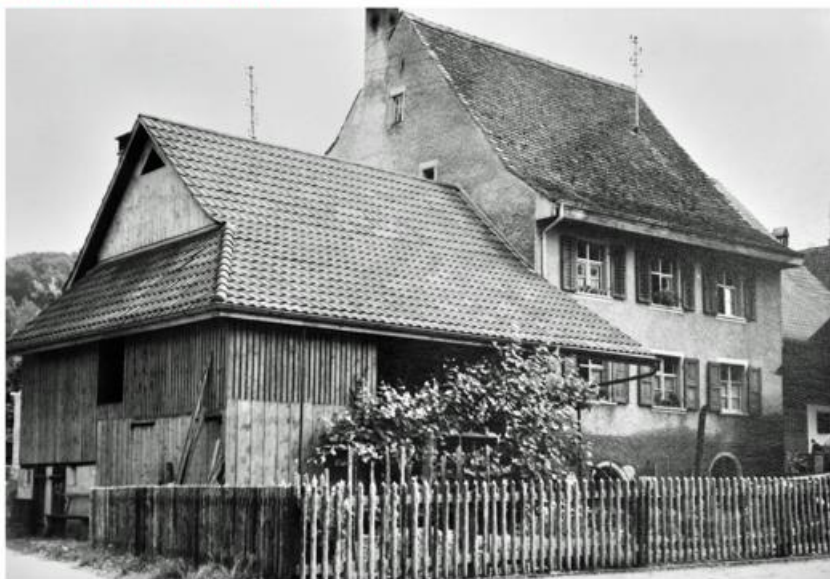
Bruderholzstrasse 11: Bauernhaus Familie «Düring», Baujahr 1657.

Aufnahme: 60er Jahre

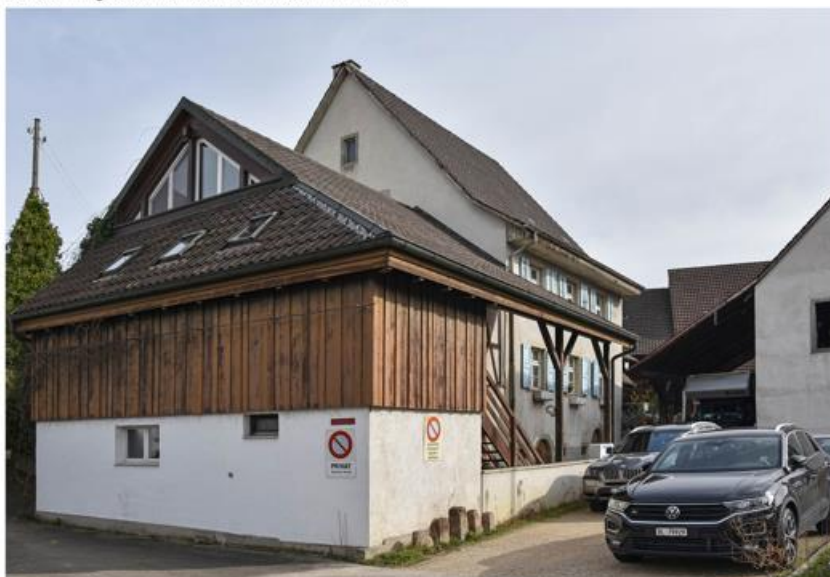
Tafel 13

Der ehemalige Oekonomie teil ist heute ein Wohnhaus.

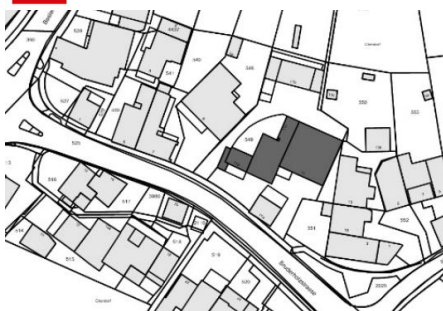
**Bruderholzstrasse 11 Hof Düring**

Das 3-geschossiges Wohnhaus mit angebautem Schopf stammt aus der Mitte des 17. Jh.'s. Die Kellerräume sind ebenerdig mit 2 Rundbogentüren. Anscheinend war der Grundwasserstand beim Bau sehr hoch. Normalerweise sind die Keller der Bauernhäuser ca 1 bis 1 ½ m tief im Boden. Mehrere angebaute Oekonomiegebäude wurden später zu Wohnzwecken umgebaut. Rechts hinten: Nr. 13 (zusammengebaut mit Nr. 15) trägt die Jahrzahl 1567 Links zurückgesetzt: Nr. 9 (ehemalige Wagnerei) mit Jahrzahl 1762.

Unberührtes Satteldach; herrschaftlich anmutendes Gehöft mit mehreren Gebäuden traufständig zurückgesetzt von der Strasse; Wohnhaus: stattlicher dreigeschossiger verputzter Mauerbau mit ebenerdigem Kellergeschoss mit zwei Rundbogentüren und je seitlich begleitenden, hochliegenden Kellerfenstern; 1. und 2. Obergeschoss mit wohl jüngeren Rechteckfenstern in strenger dreiaxiger Anordnung; rückseitig Ökonomieanbauten unter abgeschlepptem ausladendem Dach; weitere Gebäudeteile an die Giebelseiten angebaut; westliche Seite fensterlos, die östliche mit zwei Kleinfenstern in der Firstachse

Westlich angebauter, leicht vorstehender zu Wohnzwecken umgebauter, zweigeschossiger ehemaliger Ökonomiehof 11d mit gemauertem Erdgeschoss und Obergeschoss in Fachwerkkonstruktion; mit grossem Vorschermer zur Strasse und laubenähnlichem Vorbau, der auch der westlichen Giebelseite entlangzieht; rückwärtige Traufseite ebenfalls mit gemauertem Erdgeschoss und Obergeschoss in Fachwerkkonstruktion, aber kein Vorschermer

Im rückwärtigen Winkel zwischen Nr. 11 und 11d eingeschmiegt eingeschossiger Kleinbau 11c mit flachgedeckter Gaube ohne besonderen Wert
